RWE Plus AG  
PX – Grillostraße  
Kalker

- Kurzbericht -

Überprüfung des Kapazitätzzustandes von 4 wegen Minderkapazität ausgemusterten Blei/Gel-Batteriemodulen nach einer 6-monatigen Regenerationsbehandlung durch die Fa. Novitec, Saarbrücken.

Im Test: 4 Module aus CitySTROMer CS149 (VW Golf II)

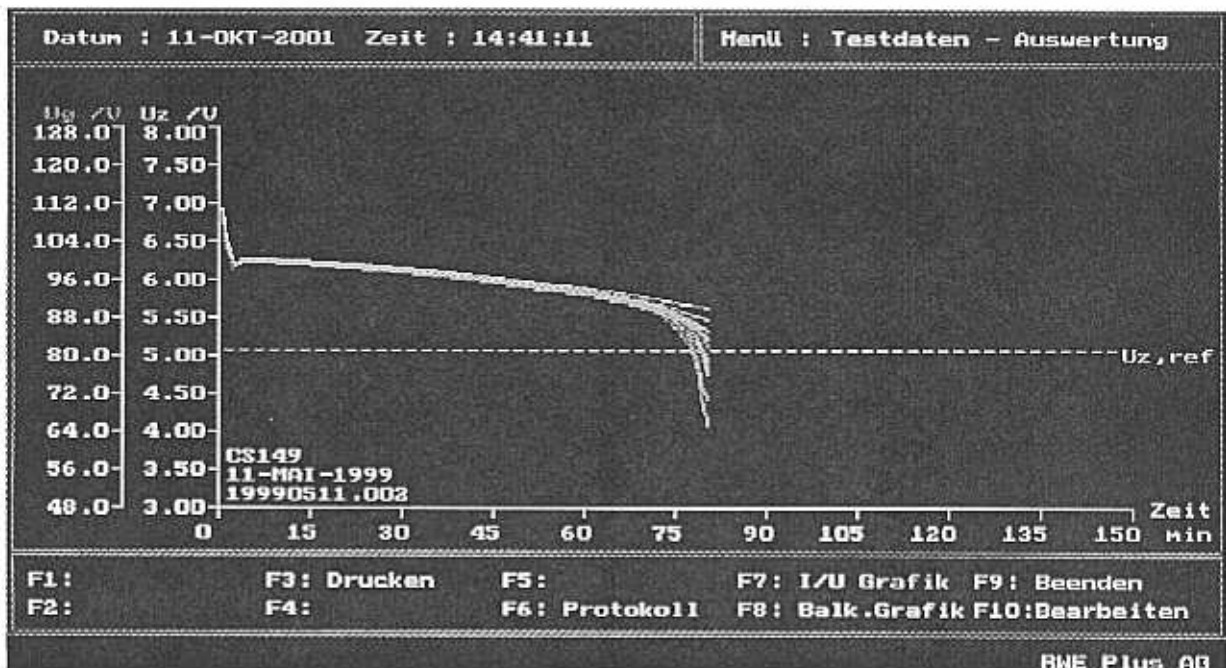
Anmerkung: Die Module 8,9,11,14 wurden am 21.02.2001 der Fa. Novitec übergeben.  
 Eine Zuordnung zu den Modul-Nummern im folgenden ist nicht möglich.

Meß- stelle Nr.	Entlade- start- spannung V	Entlade- schluß- spannung V	Entlade- mittel- spannung V	Entlade- mittel- strom A	Entlade- energie (30.0°C) Wh	Entladekapazität -Meß (23.9°C) Ah	Kapa- -Komp. (30.0°C) Ah	Kapa- zitäts- zustand %
1	6.912	5.233	5.964	70.19	544.6	92.84	91.31	72.5
2	6.931	4.943	5.973	70.34	538.1	91.60	90.09	71.5
3	6.914	5.304	5.995	70.19	547.4	92.84	91.31	72.5
4	6.923	4.860	6.003	70.27	544.3	92.19	90.67	72.0
5	6.926	5.129	5.975	70.19	545.5	92.84	91.31	72.5
6	6.919	5.634	6.033	70.19	550.9	92.84	91.31	72.5
7	6.821	4.775	5.976	70.34	538.4	91.60	90.09	71.5
8	6.914	5.206	5.985	70.19	546.5	92.84	91.31	72.5
9	6.917	5.333	5.952	70.19	543.5	92.84	91.31	72.5
10	6.922	5.254	5.965	70.19	544.6	92.84	91.31	72.5
11	6.914	5.471	5.997	70.19	547.6	92.84	91.31	72.5
12	6.913	4.883	5.984	70.27	542.6	92.19	90.67	72.0
13	6.919	4.436	5.980	70.46	532.3	90.52	89.02	70.7
14	6.911	5.234	5.980	70.19	546.1	92.84	91.31	72.5

15	6.911	4.086	5.989	70.46	533.2	90.52	89.02	70.7
16	6.937	4.758	5.996	70.27	543.7	92.19	90.67	72.0
Batt.	110.79	79.92	95.52	70.27	8661	92.19	90.67	72.0

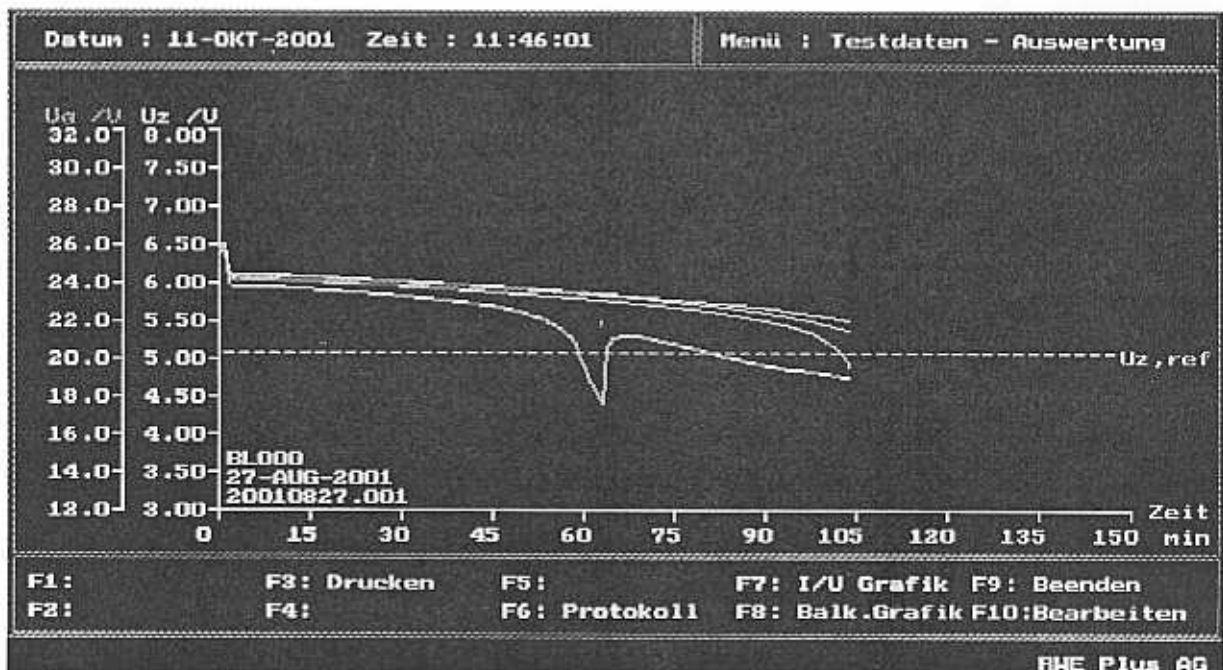
27.08.2001: Entladung der 4 Test-Module ohne vorherige Ladung

Erläuterung: Die Prüflinge wurden nach der Rücklieferung durch Novitec mit 2-stündigem Strom entladen ohne dass vorher eine Ausgleichladung durchgeführt wurde. Dies erlaubt i.d.R. die Feststellung von Selbstentlade-Defekten. Im Anschluss an die Entladung erfolgte eine Vollladung.

Modul 1: o.K., Kapazität > 100%  
 Modul 2: o.K., Kapazität > 100%  
 Modul 3: Minderkapazität, vermutliche Ursache Mangelladung oder Selbstentladung  
 Modul 4: o.K., Kapazität ~ 100%

Anmerkung 1: Modul 3 wurde nach Spannungseinbruch gestützt

Anmerkung 2: Starker Temperaturanstieg bei der nachfolgenden IU-Ladung

Anmerkung 3: Ladespannung wurde wegen Übertemperatur von 2,4 V/Zelle auf 2,33 V/Zelle abgerogelt

Die Erholung der Batterie-Kapazität ist, wie die Kapazitätsprobe nach 4 Wochen Standzeit zeigt, dauerhaft. Die Schwäche des 3. Moduls beim Test vom 27.08.2001 ist wohl durch eine unvollständige Ladung des Moduls vor der Rücklieferung zu erklären.

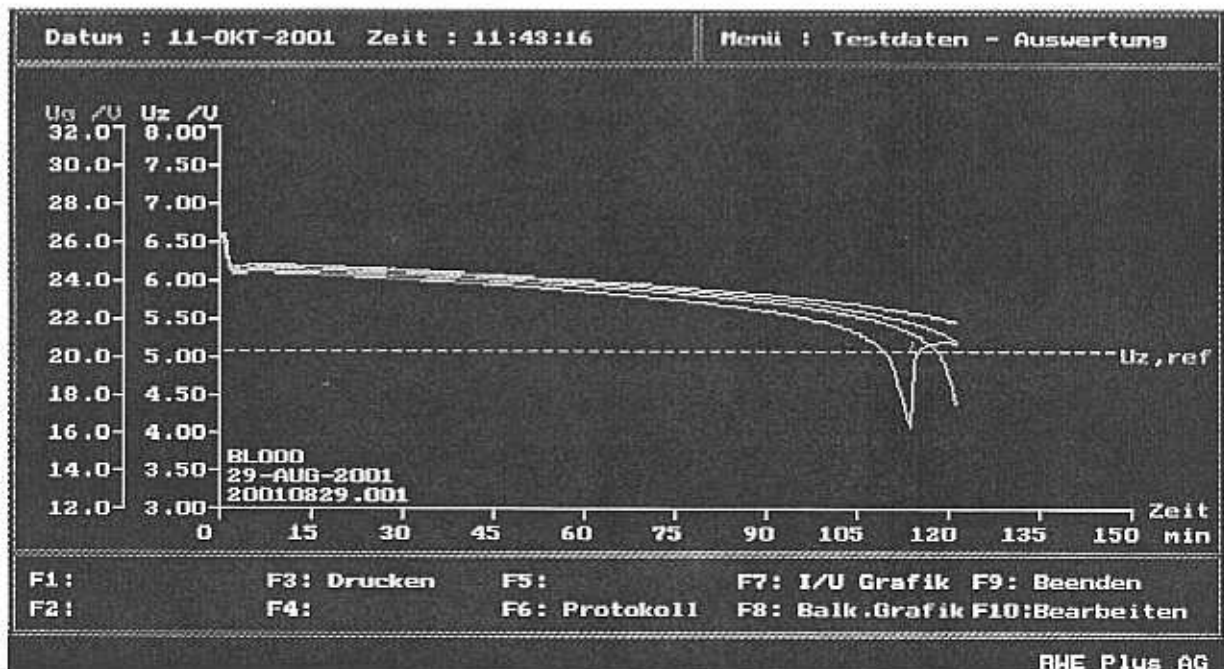
29.08.2001: Test-Entladung nach Voll-Ladung

Erläuterung: Die Prüflinge wurden eine Kapazitätsprüfung mit 2-stündigen Strom unterworfen. Dabei handelt es sich um eine Konstantstromentladung mit Einzelspannungsmessung.

Modul 1: o.K., Kapazität > 100%  
 Modul 2: o.K., Kapazität > 100%  
 Modul 3: o.K., Kapazität > 100%  
 Modul 4: o.K., Kapazität > 100%

Anmerkung 1: Modul 3 nach Ladung erholt aber mit Schwächen

Anmerkung 2: Starker Temperaturanstieg bei der nachfolgenden IU-Ladung

Anmerkung 3: Ladespannung wurde wegen Übertemperatur von 2,4 V/Zelle auf 2,33 V/Zelle abgeregelt

Das thermische Verhalten der regenerierten Batteriemodule während der Ladung, verursacht durch einen zu hohen Ladeendstrom mit entsprechender Erwärmung in Folge niedriger Gegenspannung, verhindert aber den erneuten Einsatz dieser Batteriemodule in vielzelligen Traktionsbatterien.

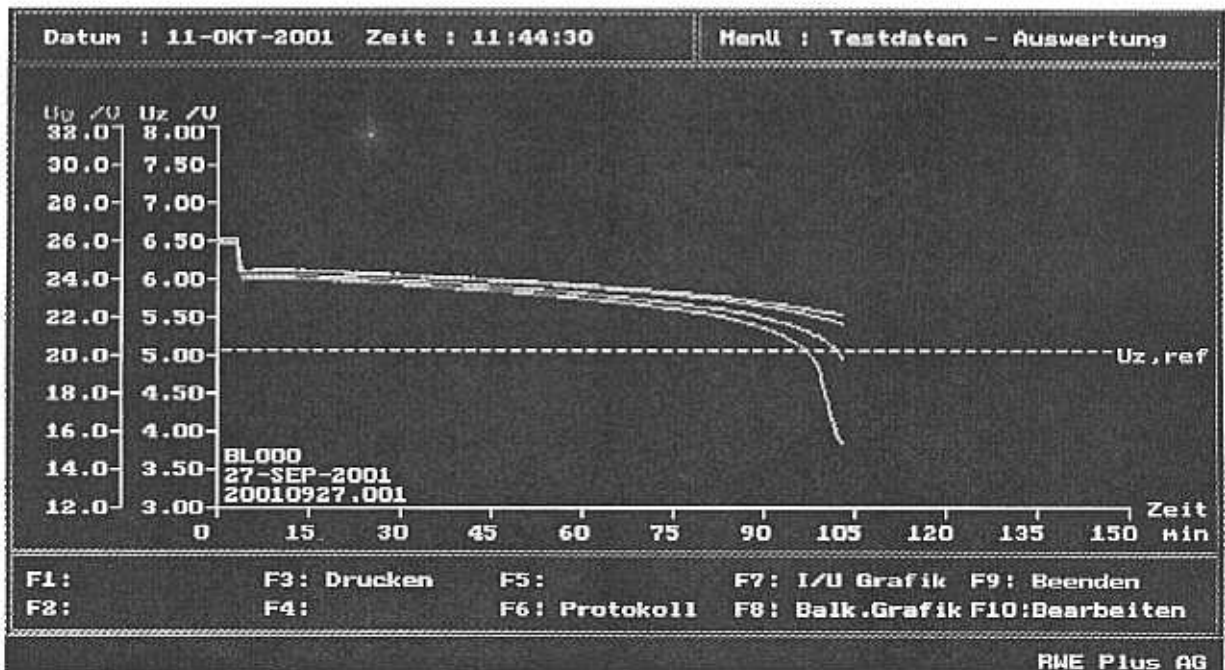
27.09.2001: Rest-Entladung nach 4 Wochen Lagerung

Erläuterung: Die Prüflinge wurden freigeschaltet 4 Wochen gelagert und dann einer erneuten Kapazitätsprüfung mit 2-stündigem Strom unterworfen. Dieser Test dient der Prüfung auf übermäßige Selbstentladung.

Modul 1: o.K., geringe Selbstentladung  
 Modul 2: o.K., geringe Selbstentladung  
 Modul 3: o.K., geringe Selbstentladung  
 Modul 4: o.K., geringe Selbstentladung

Die von der Fa. Novitec durchgeführte Regenerationsbehandlung hat bei 3 von 4 Prüflingen zu einer Wiederherstellung des energetischen und kapazitiven Normalzustandes geführt. Ein Prüfling zeigt leichte Schwächen, ist jedoch gemessen am Ausgangszustand vor der Regenerierung deutlich verbessert.
